## К вопросу о первоначальной окраске Архангельского собора Московского Кремля: реставрационный отчет А. Т. Силина и современная полемика

### Отчет по исследованию покрасок с пробными расчистками на фасаде Архангельского собора Московского Кремля<sup>6</sup>

Результаты исследования фасадов Архангельского собора Московского Кремля на первоначальную покраску.

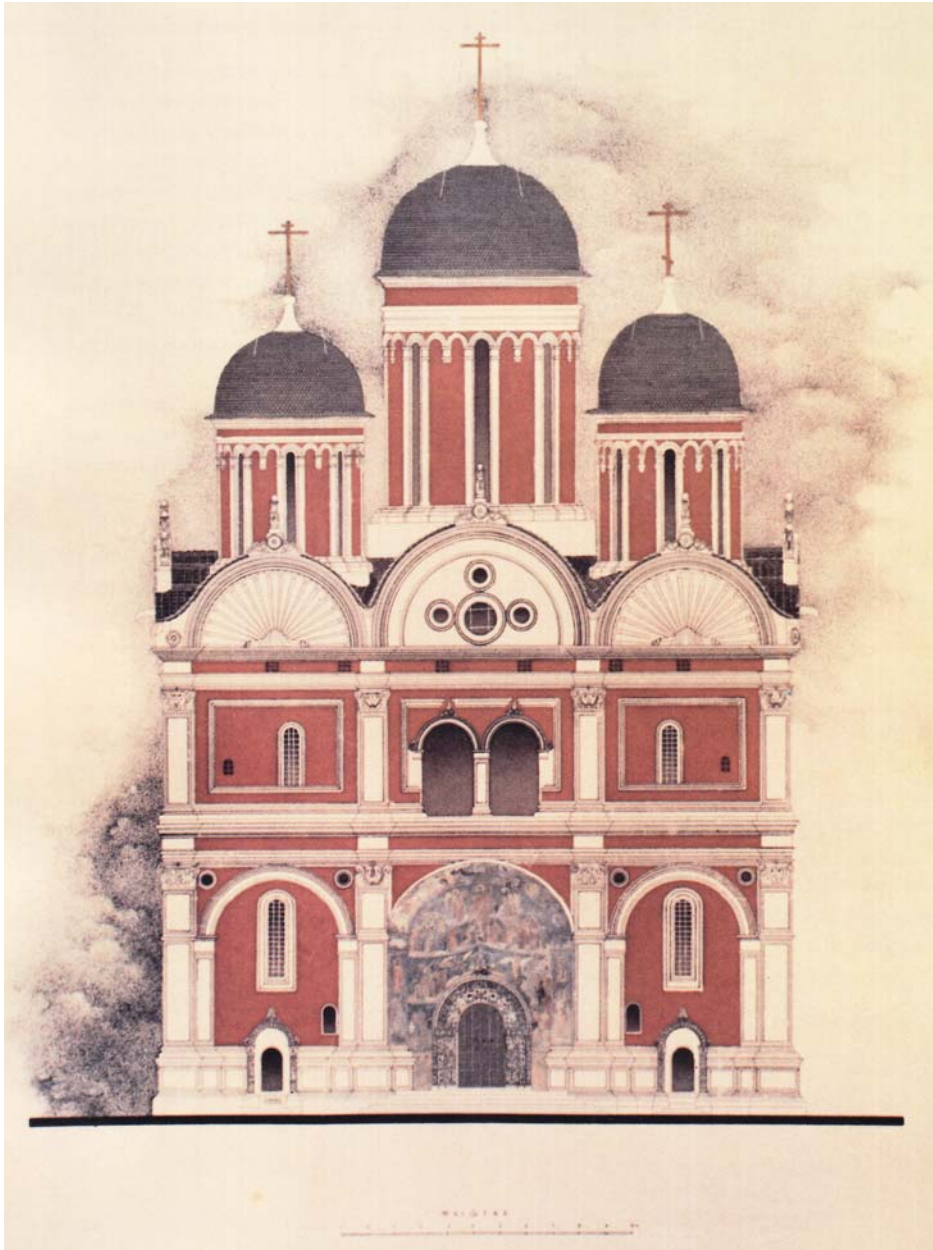
Архангельский собор. Западный фасад. Реконструкция В. Меркеловой, 1967 г.

Однако дело не просто в следовании приезжими мастерами своей традиции. Реконструкция В. Н. Меркеловой позволяет увидеть стройную и последовательную артикуляцию ордера, которая создавалась благодаря подобной расцветке. Поступательное выделение побелкой ордерных элементов и их от-

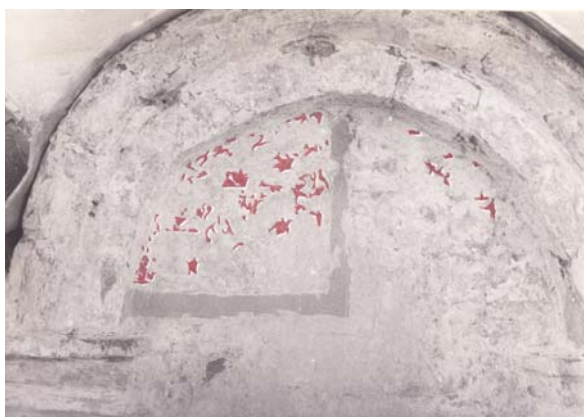
Архангельский собор. Центральный барабан. Северная сторона. Плоскость стены под аркатурным поясом. Остатки красного красочного слоя, лежащие на известковой смазке. Зондаж № 5 (3). Фотография с расцветкой гуашью В. Робинова, 1967 г.

На основании показаний зондажей №№ 5 (1)—5 (6), 7 (1), 7 (4), 7 (5), 7 (6), 7 (7) и исследования всей основной плоскости барабана установлено: основная плоскость барабана выложена большемерным кирпичом, строительный шов кладки известковый, заглажен, имеет розовый цвет. На кирпиче и шве строительной кладки лежит известковая смазка с примесью небольшого количества песка. Смазка на поверхности патины не имеет. На известковой смазке лежит красный красочный слой, который можно считать первоначальной покраской.

На красном красочном слое имеются еще два слоя покраски, лежащие по известковым смазкам один на другом. Это говорит о том, что плоскость барабана красилась в красный цвет во время его ре-

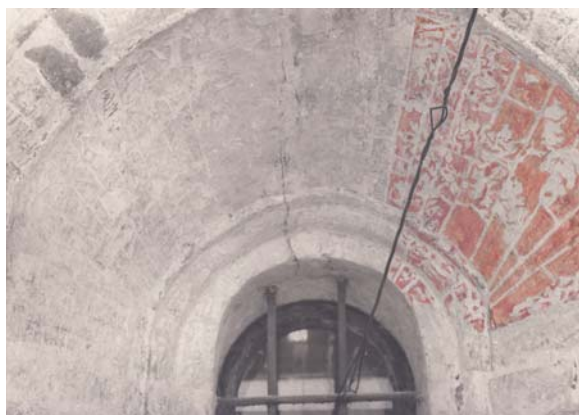
Архангельский собор. Северный фасад. Нижний ярус окон. Арка среднего оконного откоса с красной покраской по штукатурке и графленным (вырезанным) искусственным швом разделки под кирпич. Зондаж № 23 (3). Фотография с расцветкой гуашью В. Робинова, 1967 г.

На основании показаний зондажей №№ 23 (1)–23 (11) и обследования других окон собора установлено: оконные откосы и профили, примыкающие к нему, выложены из кирпича, строительный раствор известковый, строительный шов (исключая арки окон) заглажен, розового цвета. Кирпич и строительный шов кладки покрыты розовато-белым известковым слоем смазки с примесью незначительного количества песка, на котором лежит белый известковый слой покраски с патиной сероватого цвета на поверхности. Арки окон покрыты штукатурным слоем и покрашены в красный цвет. На восточном окне северного фасада на красной покраске нанесены искусственные швы разделки под кирпич, на других окнах разделка под кирпич по красной покраске произведена широкой

(округлой несколько в основании) графьей. Данные участки окон, по-видимому, покрашены в красный цвет с искусственной разделкой под кирпич для целостности восприятия кладки и исправления неровностей кладки арок окон. Наличие на красном красочном слое отдельных участков смазки розовато-белого цвета говорит о том, что они красились в белый цвет известковой покраской. (Описание зондажей №№ 23 (1)–23 (11). Сняты образцы №№ 23, 23 (1), 23 (2).)

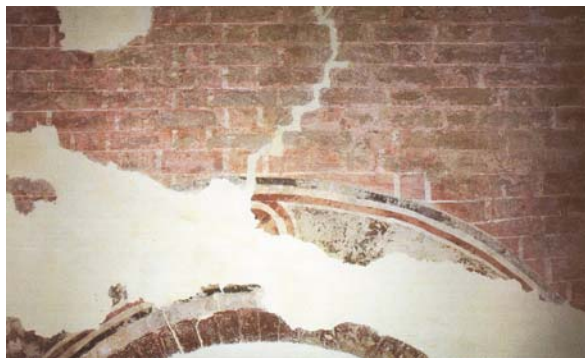
Церковь Санто-Стефано (Венеция). Роспись по штукатурке в технике *regalzier*. Фотография А. Кьярелли, 2000 г.

Венеции — так называемый *regalzier*. Здесь он получил широкое распространение в готических памятниках, хотя встречается в постройках с XII по XVIII в. [17, с. 68–69]. В качестве примеров можно указать декорацию стен в церкви Санто-Стефано, лестницы палаццо Контарини дель Боволо, палаццо Гритти Морозини Сан-Марко, где на штукатурке особенно четко видно графью, которой вторит разливовка «под кирпич».

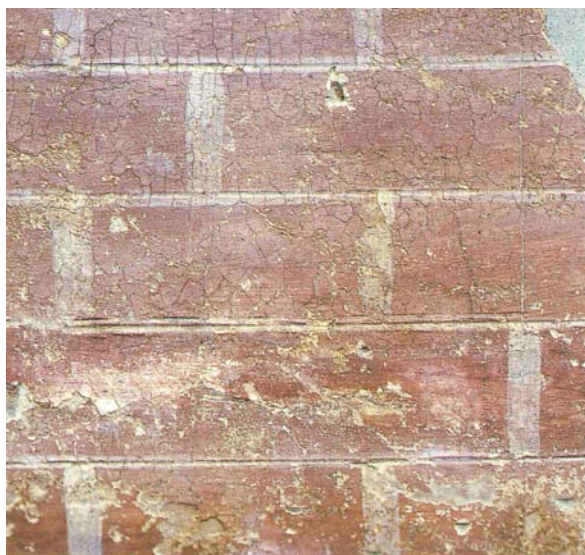
Палаццо Гритти Морозини Сан-Марко. Роспись по штукатурке в технике *regalzier*. Фотография М. Пьяна, 2000 г.

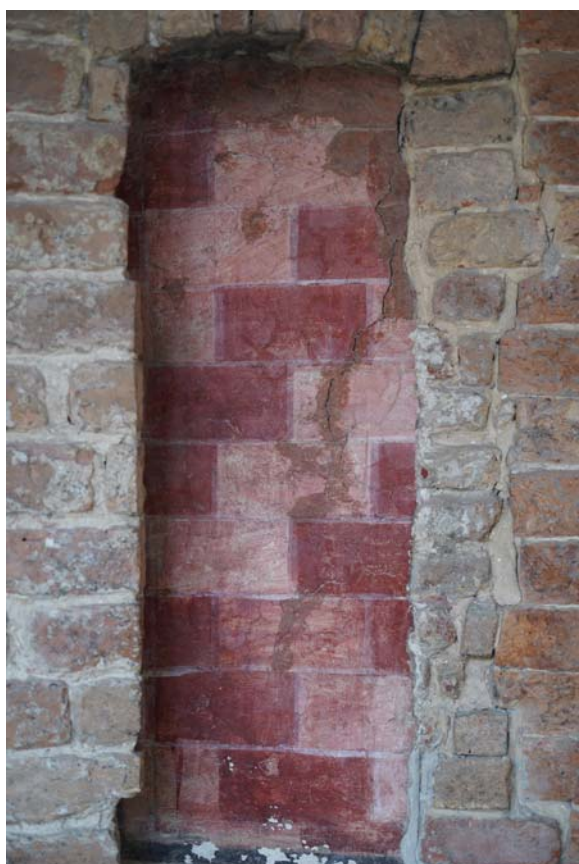
Лестница палаццо Контарини дель Боволо. Наружная фресковая декорация. Фотография А. Петрова, 2022 г.

тенение красно-охристыми теплыми плоскостями создавало ясную архитектурную разработку здания, ордер служил не столь декорации, сколько своей изначальной высокой функцией. И именно поэтому эта роспись оказалась востребована Мауро Кодусси в его церкви Сан-Джованни-Кризостомо, на которую сослался С. С. Подъяпольский<sup>5</sup>. И хоть действительно в последовательности шедевров архитектуры раннего венецианского Ренессанса этот памятник (и копирующая его церковь Сан-Фантин) уникален своим решением (штукатурка и роспись), но просто говорить об остальных памятниках, как Д. А. Петров, что «все они облицованы камнем или мрамором», значит отказывать себе в понимании смысла их решений. Первая постройка Кодусси — церковь Сан-Микеле-ин-Изола (1469) — действительно имеет исключительно белокаменный фасад, но выполненный с пластически очень выявленными членениями, которые даже на большом расстоянии позволяют считать его архитектурный образ. В остальных же фасадах Мауро Кодусси и мастеров семьи Ломбардо мы видим использование камней разных цветов, позволяющих создавать сложно нюансированный образ, где ордерная структура
